熊労基発第 155 号  
平成 24 年 10 月 31 日

建築物等の解体等の作業における石綿ばく露防止対策の徹底について  
～第 8 回東日本大震災アスベスト対策合同会議の専門家意見を踏まえ～

宮城県石巻市の被災建築物の解体工事におけるアスベスト除去作業について

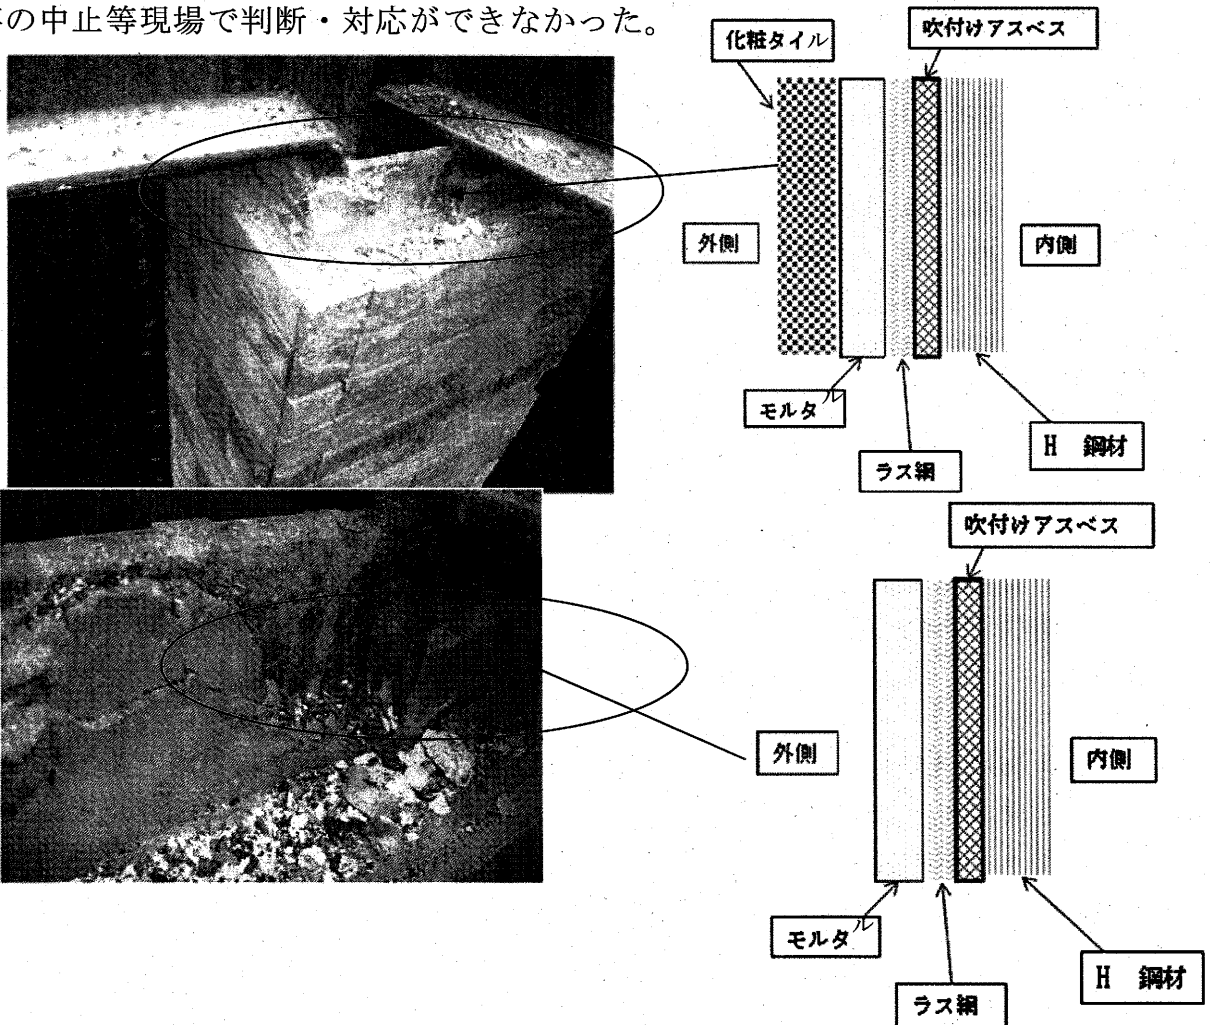
宮城県石巻市の被災建築物について平成24年3月に石綿の除去工事が行われた。その後8月に解体工事が行われたが、解体工事後、石綿含有建材が残留しているのが発見されたもの（なお、発覚以後現場はビニールシートで覆い、飛散防止措置を行った。モニタリング調査も行い石綿の飛散状況を確認している）

- 取り残しているところは鉄骨の柱に吹き付けをして、さらにモルタルの化粧壁で仕上げ、その後コンクリートブロックで覆っている状況であった。その他、梁と壁の間に隠れていた部分、鉄骨階段で隠れていた部分に石綿が吹き付けられていた。そのため除去業者が行った目視による事前調査では、確認できなかった。（吹き付け石綿は被覆材として吹くことが通常であり、除去業者のこれまでの経験では、今回のようなコンクリートブロックの内側に吹きつけられている構造の物をあつかった事例はなかった。また、構造図面等の書類も震災の際流されていて、目視のみの調査しかできなかった。）
- 解体工事中現場に石綿の知識を有する者がおらず、解体工事中に石綿が出てきても工事の中止等現場で判断・対応ができなかった。

- (1) 事前調査の際、図面等が存する場合は、図面等を必ず確認するとともに、目視であっても、別添 1 の事例や別添 2 に例示されるように外側から目視のみでは見えない部分等にも石綿が吹きつけられていることがあることに留意の上、事前調査を行うこと
- (2) 事前調査については、「建築物等の解体等の作業での労働者の石綿ばく露防止に関する技術上の指針」の 2 に定める事項に留意すること
- (3) 事前に石綿等の除去や事前調査を別の業者が実施し、解体工事の発注段階で石綿がないとされている場合でも、発注者から事前調査の状況等について情報を入手することにより除去や分析を実施していない場所について把握し、それらの場所について再度事前調査を行うこと。発注者は、当該情報の伝達に配慮すること
